## – Machbarkeitsstudie zur Sanierung des Sandwaters –

Ihlowerfehn - 29.11.2022

Tim Epe

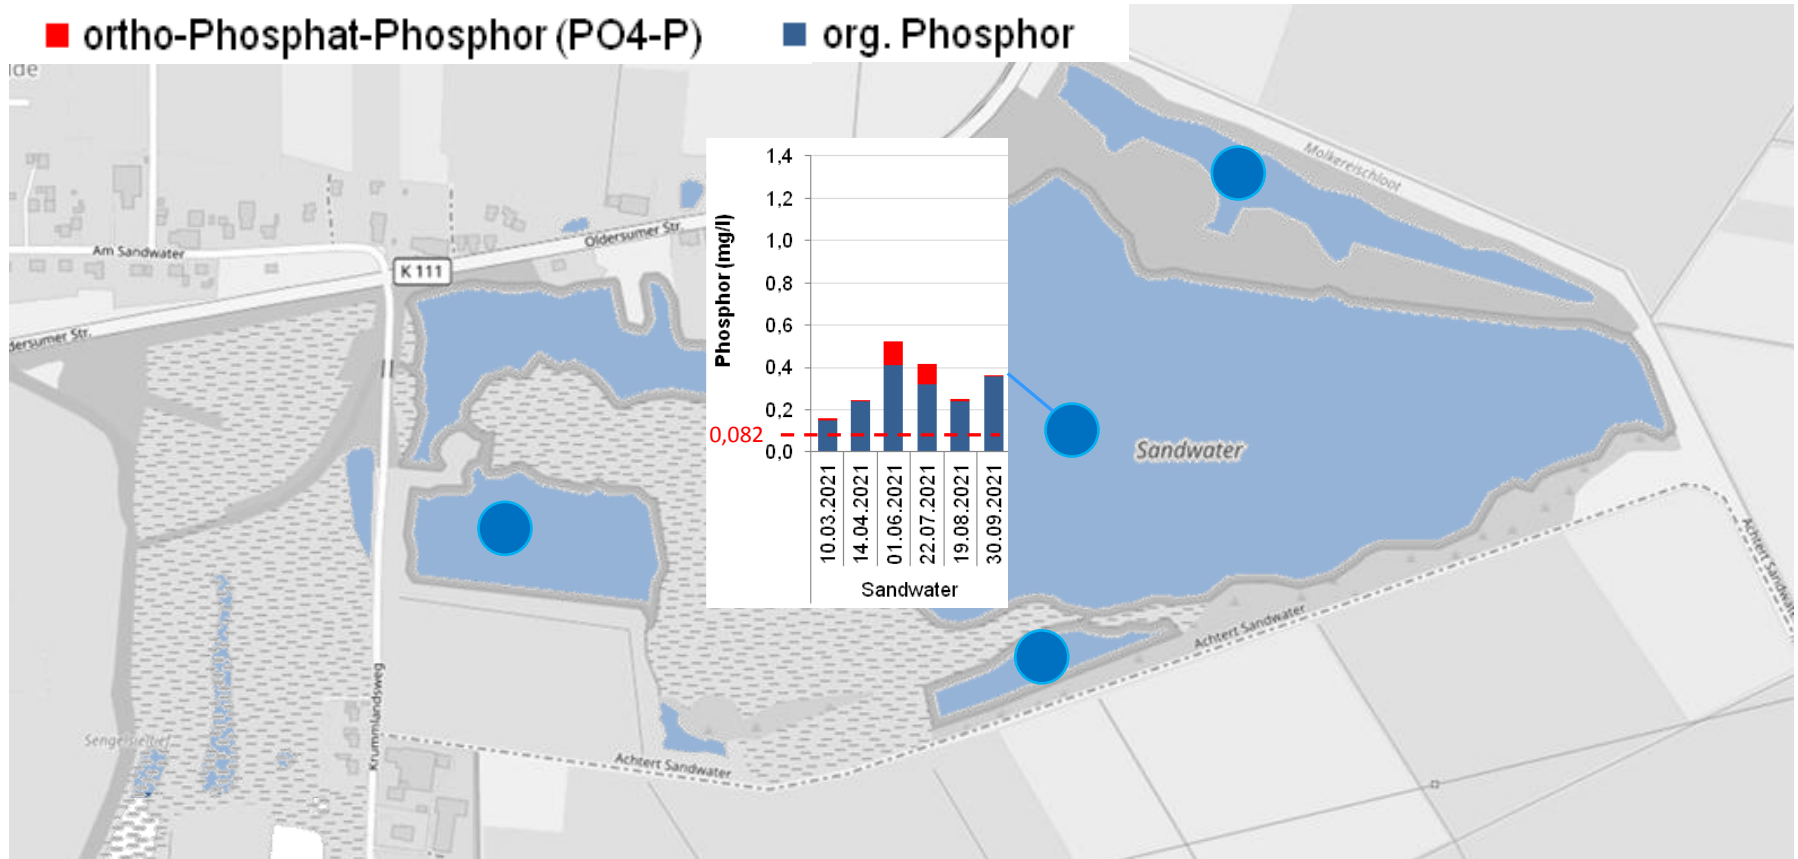
■ ortho-Phosphat-Phosphor (PO<sub>4</sub>-P) ■ org. Phosphor

- sehr hohe P-Konzentration im Sandwater
- bioverfügbarer P im Sommer

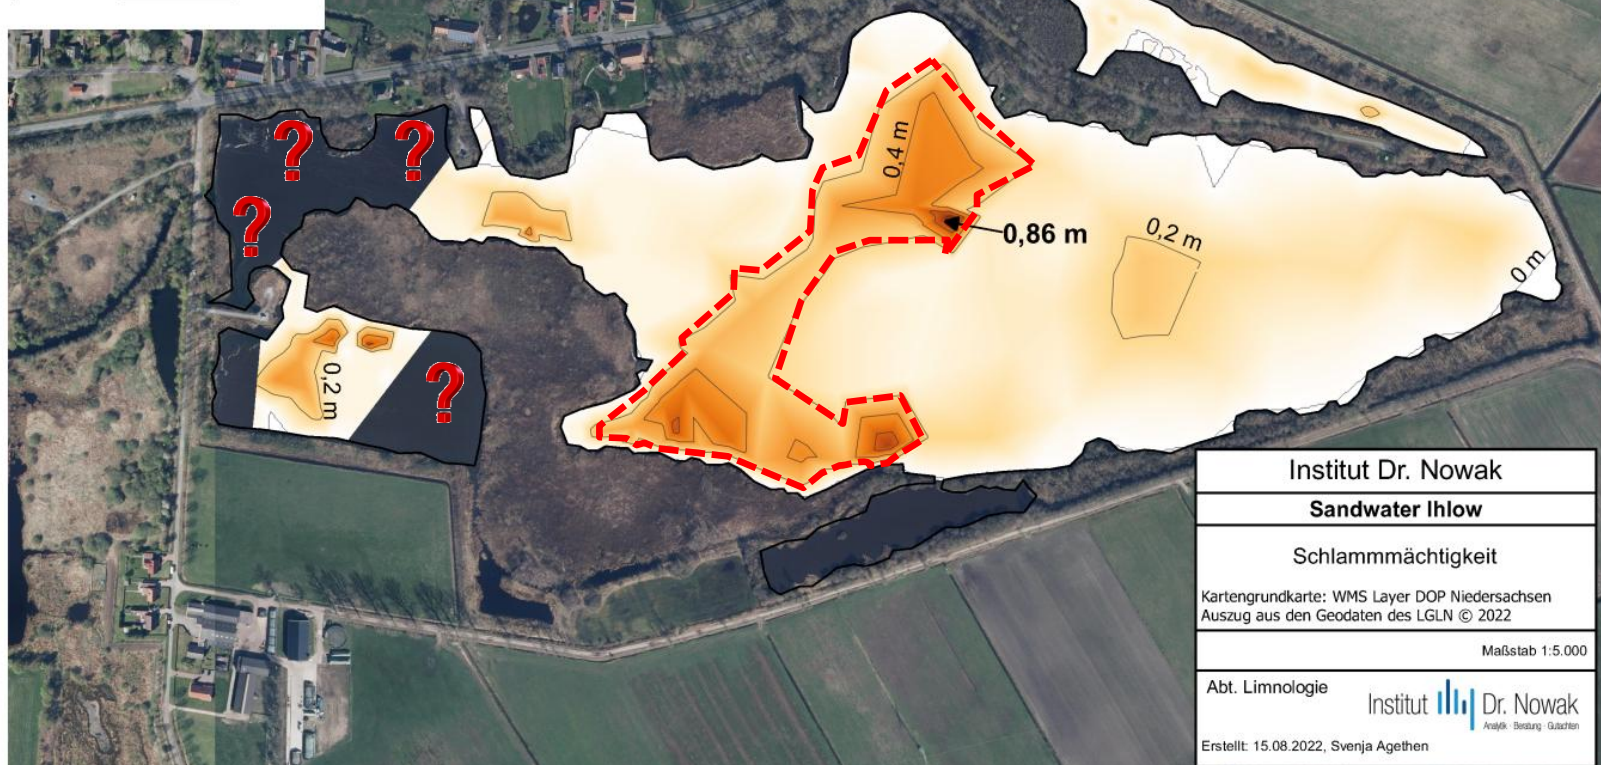
Gewässerbereich	Sedimentmächtigkeit (m <sup>3</sup> )	Trockenmasse je nach Lagerungsdichte (t)
Hauptgewässer	>27.800	
W4	>5.900	
W5	1.030	
W6	n.b.	
„Rinne“	<b>14.500</b>	<b>3.700 – 9.800</b>

Institut Dr. Nowak
<b>Sandwater Ihlow</b>
Schlammmächtigkeit
Kartengrundkarte: WMS Layer DOP Niedersachsen Auszug aus den Geodaten des LGLN © 2022
Maßstab 1:5.000
Abt. Limnologie   Dr. Nowak Analytik · Beratung · Gutachten
Erstellt: 15.08.2022, Svenja Agethen

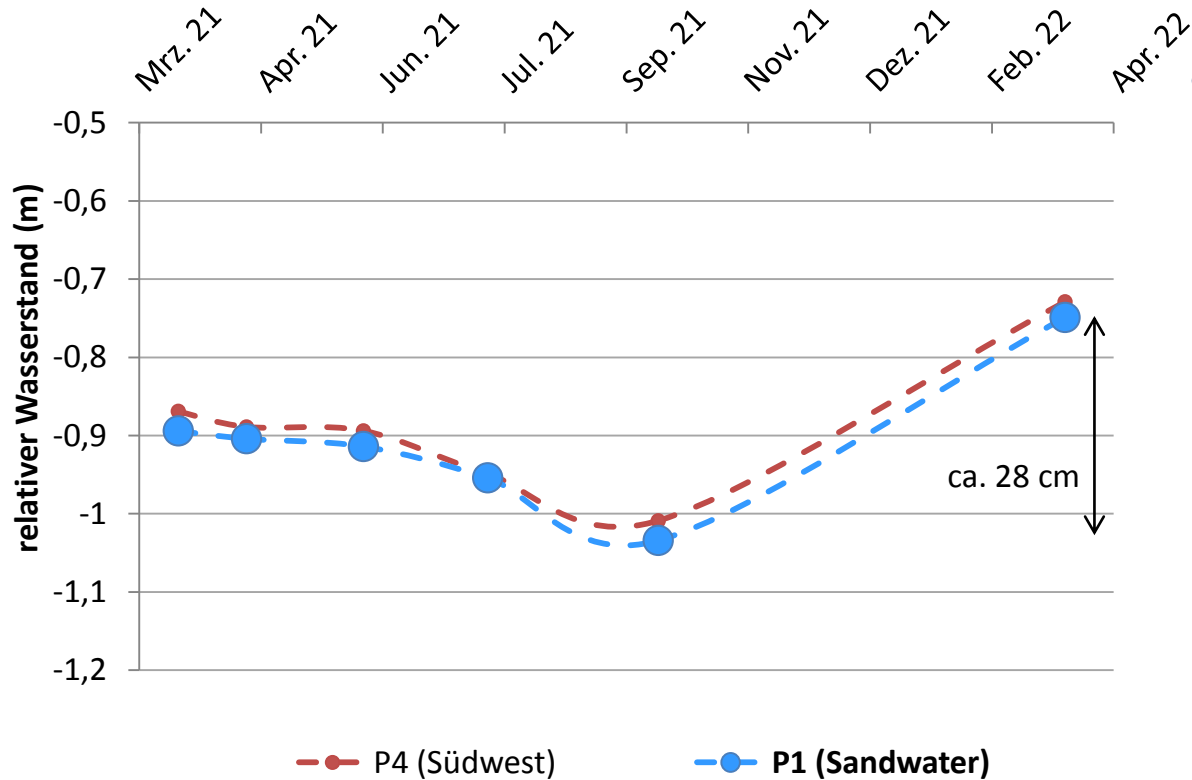
- Sandwater Pegelmessung:
  - Abnahme von Mrz – Sep 21  
14 cm
  - Zunahme von Sep 21 – Mrz 22  
28 cm

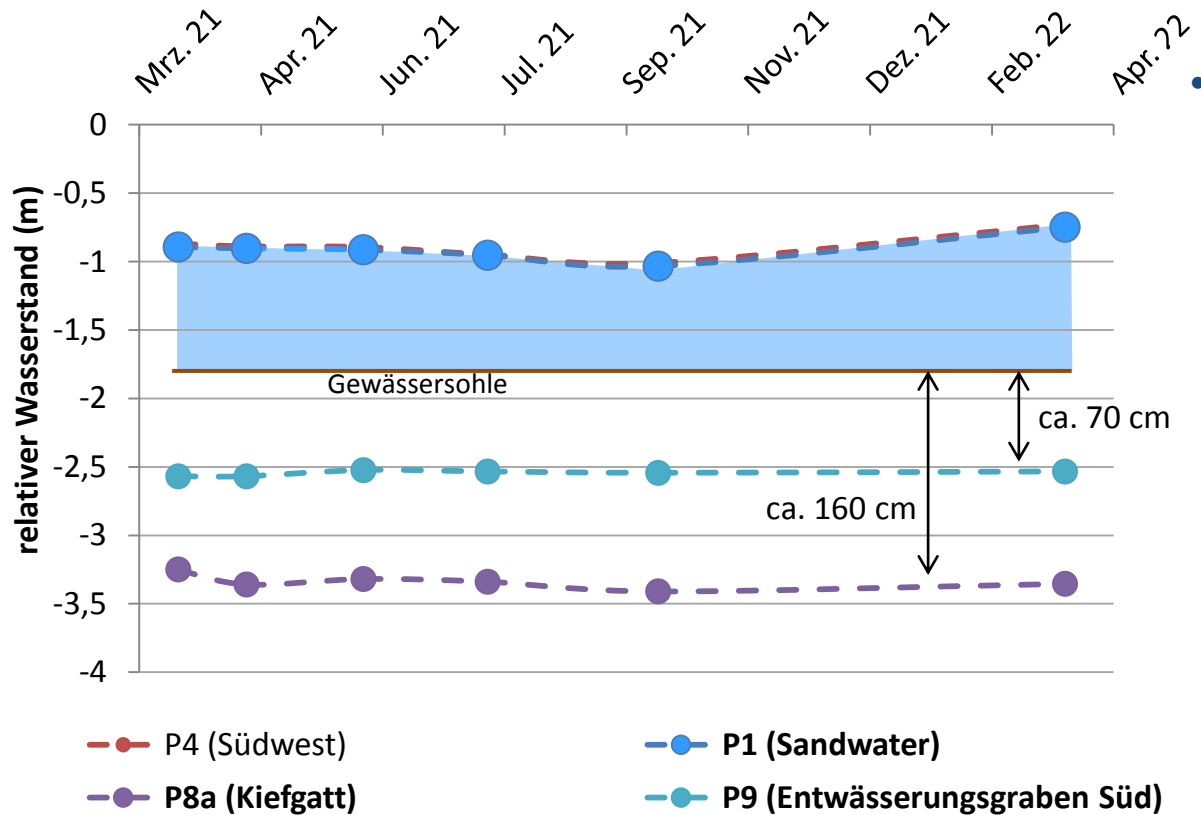
Kiefgatt & Entwässerungsgraben (Süd) :

- **Wasserstände weit unterhalb der Gewässersohle des Sandwaters (1,6 m)**

- 1985 betrug dieser Abstand 1 m (*Salomon 1985*)

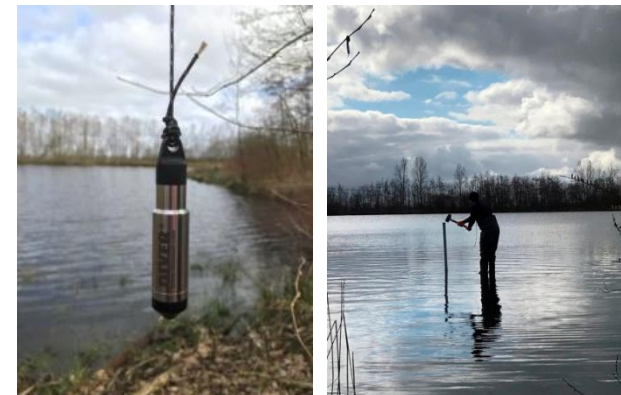
- Messung alle 30 Minuten an 4 Messstellen
- Maximum im Feb 22
- Dammbabdichtung ab Okt 21

↑  
Start der Dammbabdichtung

- Abnahme des Wasservolumens zwischen Apr. 21 und Okt. 21 trotz Regenspende > Verdunstung → Verluste durch Transpiration & undichte Verwallung
- Auffüllung ab Oktober → verringerte Transpiration und erfolgreiche Abdichtung

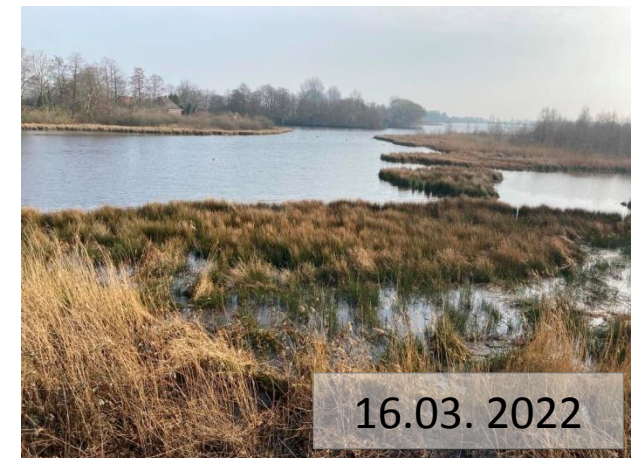
- Anstieg der Temperatur ( $+0,03^{\circ}\text{C/a}$ ) + Abnahme des Niederschlags ( $-3,68\text{ mm/a}$ )  
→ zunehmende Verdunstung; **mehr Jahre mit negativer Wasserbilanz**
